Robotnicy wrócili do fontanny

MZUK: „Trzeba zmienić konstrukcję niecki“

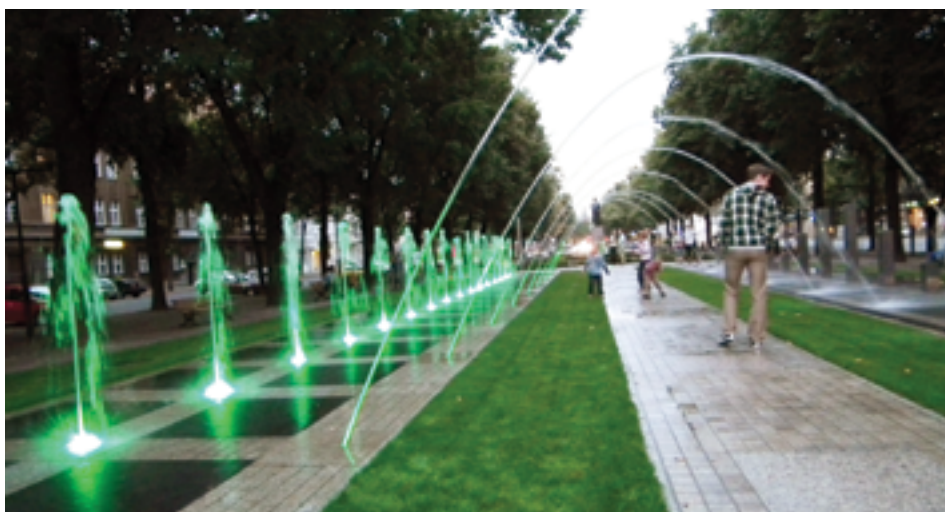
Tak prezentująca się fontannę (fot. poniżej) mieszkańcy Gliwic mieli okazywać oglądać jeszcze w poprzedni poniedziałek.

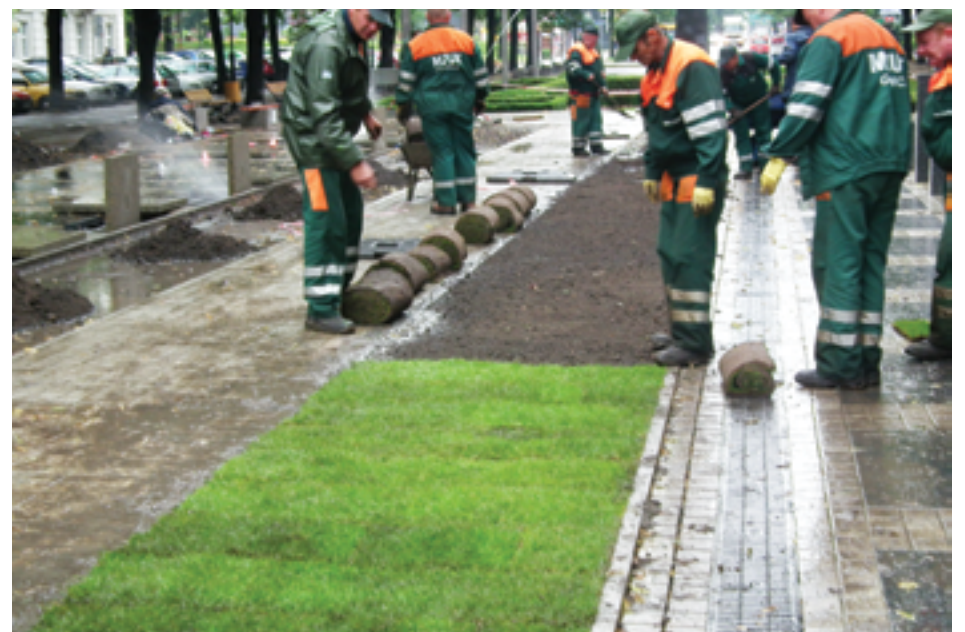
Część trawnika spod fontanny trafił pod palmiarnię. Pojawi się żwir, granitowe obrzeża i dodatkowe odwodnienie. Okazuje się, że oddana kilka dni temu do użytku fontanna na placu Piłsudskiego, wymaga poprawek.

„Na terenie placu Piłsudskiego, na wysokości 4 metrów umieszczony jest czujnik wiatru, który to steruje pracą fontanny. Z chwilą przekroczenia siły wiatru powyżej 1,5 m/s następuje jej awaryjne wyłączenie. Po konsultacjach z biurem projektowym oraz z wykonawcą prac, podjęta została decyzja o zwiększeniu wartości czujnika wiatru do 2 m/s.“

W związku ze specyfiką miejsca - pl. Piłsudskiego znajduje się w tzw. „korytarzu powietrznym“, podniesienie wartości czujnika wiatru powoduje wydostawanie się wody poza misę fontanny na chodnik oraz ulicę. Wynikiem tego jest splukiwanie zanieczyszczeń do instalacji techno-

logicznej fontanny. Skutkuje to zanieczyszczeniem filtrów i awaryjnym wyłączeniem fontanny. Z tego powodu należy zmienić konstrukcję niecki fontanny.

W ciągu najbliższych kilku dni zostaną wykonane dodatkowe prace techniczne polegające na: wykonaniu dodatkowych obrzeży granitowych w celu zabezpieczenia trawnika przed sphywającą z fontanny wodą, wykonaniu odwodnienia liniowego odbierającego nadmiar wody z fontanny do obłegu zamkniętego, zastąpieniu części trawnika żwirem płukanym. Usunięty trawnik zostanie wykorzystany na terenie przyległym do Palmiarni.“
